**LAVORI DI ADEGUAMENTO SISMICO "AULE SPECIALI" SCUOLA MEDIA
CAPOLUOGO**

PROGETTO DEFINITIVO-ESECUTIVO

INDAGINI SPERIMENTALI *SCUOLA MEDIA Í N. DALLE LASTEÎ* VIA N. DALLE LASTE N°4 - MAROSTICA (VI)

PROVE N° 5016-5017/VR

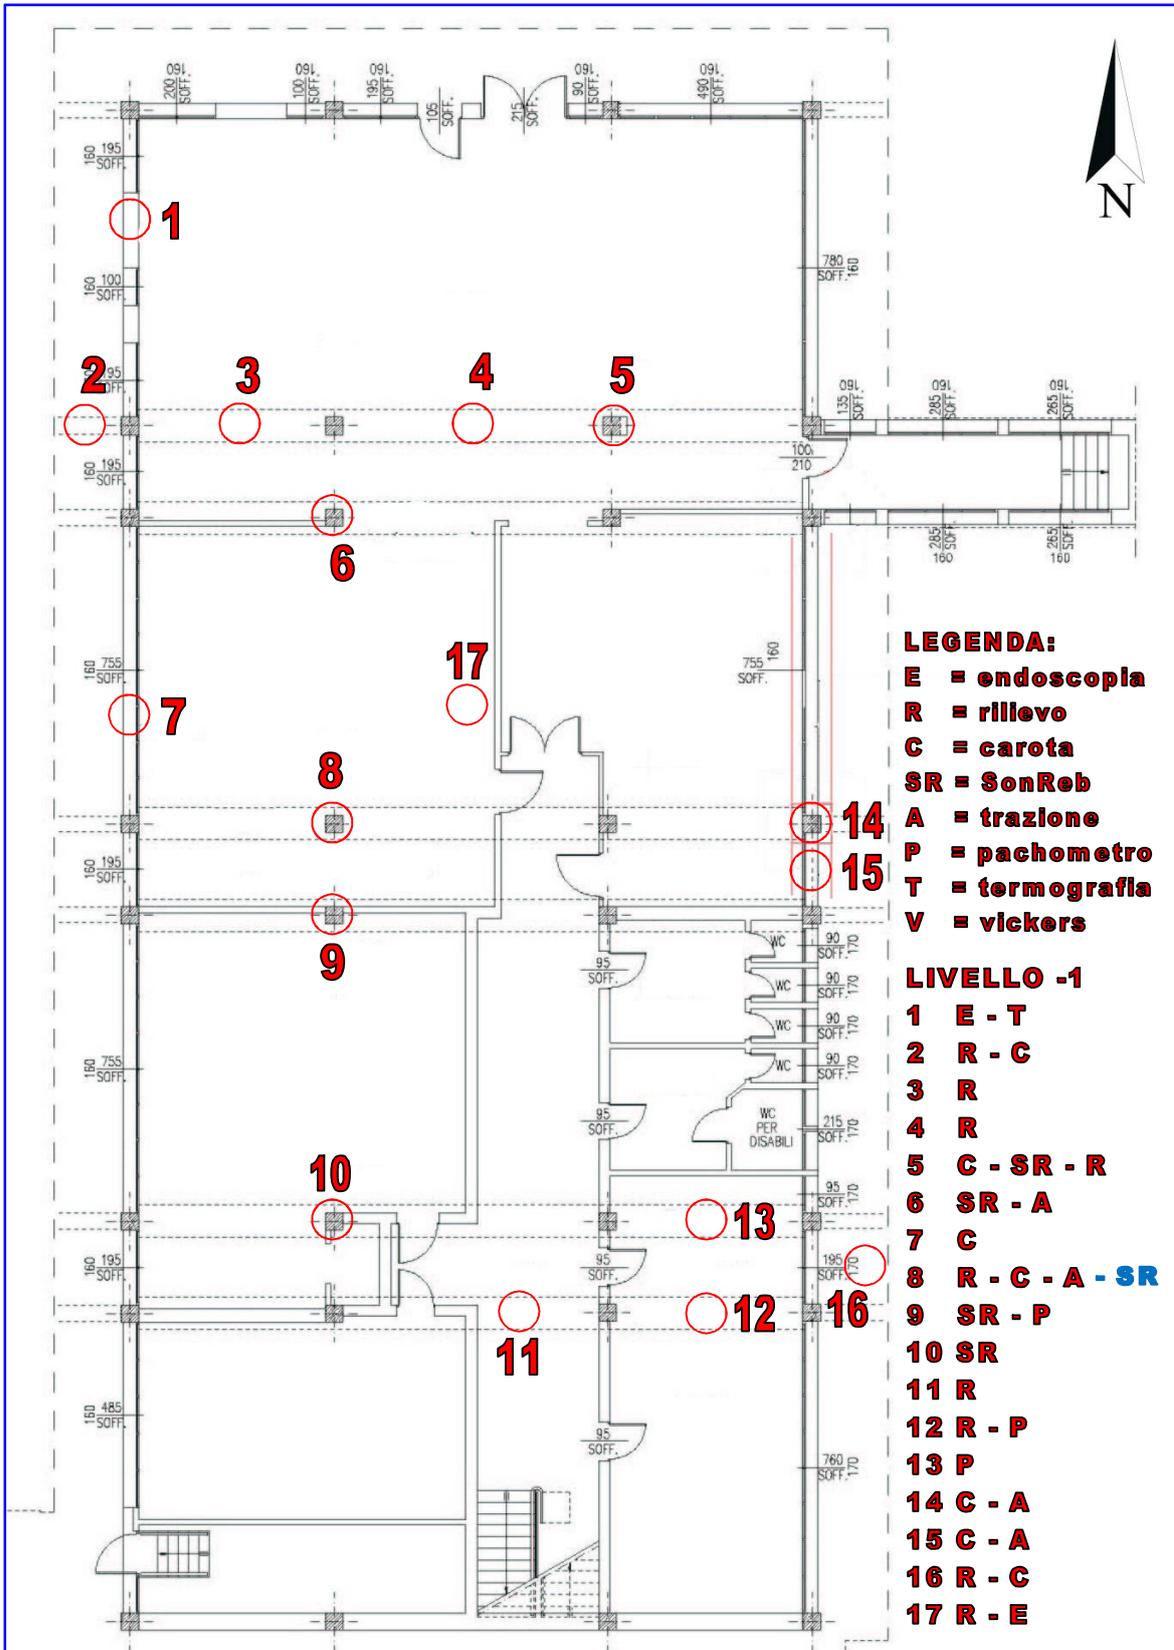
Fig. 1: Planimetrie piano seminterrato (L-1) con ubicazione delle 17 zone esaminate

Di seguito si riportano le planimetrie dell'edificio scolastico con l'ubicazione delle indagini (suddivise per piano e zona) sulle strutture portanti.

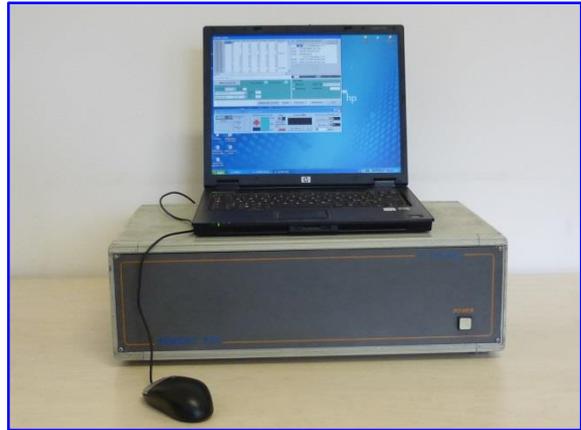
Foto 2: Collaudatore GS

La rilevazione delle deformazioni è stata effettuata con l'attrezzatura denominata GS03 costituita da:

- unità computerizzata di registrazione delle deformazioni GS03;
- trasduttori di spostamento di tipo LVDT modello *Schaevitz E 200 HQ*;
- cella di carico bidirezionale classe 1 modello *TCQ 200 kN*;
- software di elaborazione *4 EMME Service S.p.A.*

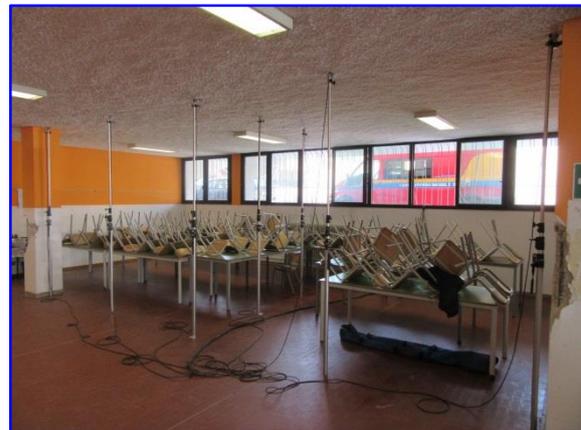
Foto 4: Sensori montati su aste per rilevare i cedimenti in tempo reale

I trasduttori di spostamento sono portati a contatto dell'intradosso attraverso apposite aste telescopiche. La catena di misura, sensore. cavo. unità, comporta un errore massimo pari al $\pm 1\%$.

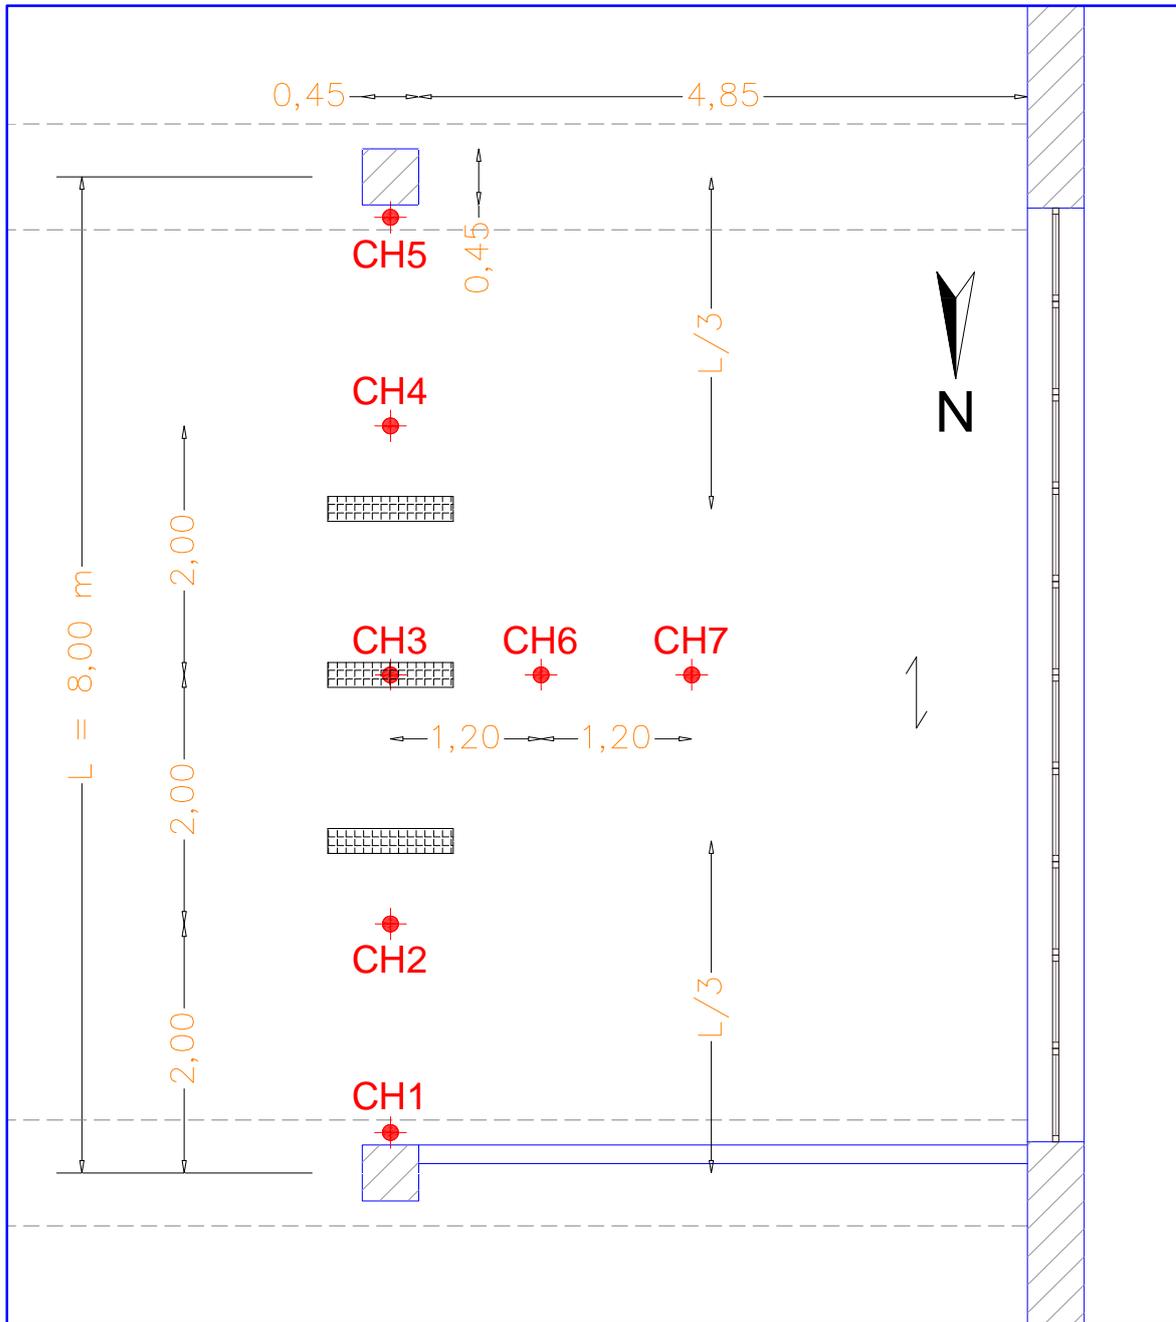
Fig. 3: *Disposizione martinetti e sensori*

La prova, eseguita con il sistema oleodinamico in 4 cicli di carico/scarico, consiste nel generare lo stesso momento flettente che si otterrebbe col carico distribuito attraverso l'utilizzo di forze concentrate su una striscia larga 1,00 m.

Il carico è stato applicato alla spinta mediante l'utilizzo di tre martinetti oleodinamici posizionati in mezzera ed ai terzi luce del solaio esaminato e contrastati dal solaio di copertura.

$$F_{eq} = q \times C_v \times b \times L = 73,11 \text{ kN} \text{ pari a } 24,37 \text{ kN per martinetto}$$

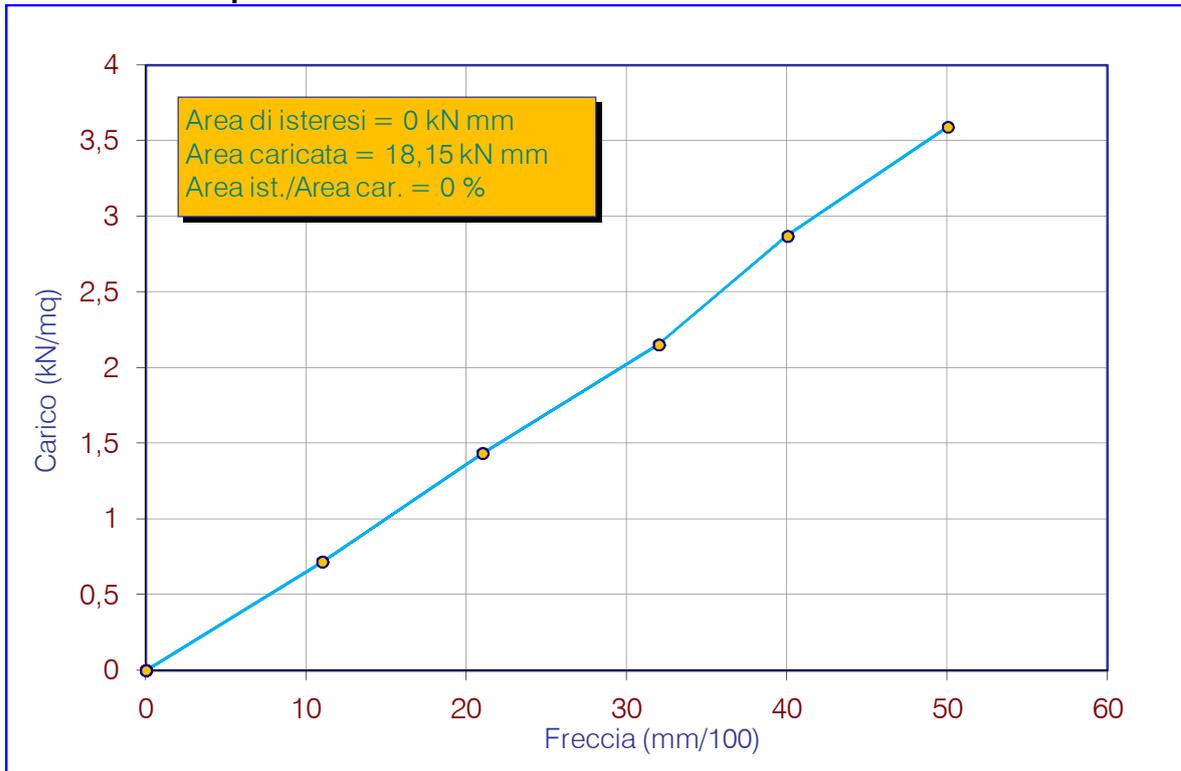
Fig. 4: *Grafico carico-deformazioni (I-IV ciclo)*

IV CICLO DI CARICO/SCARICO				
Ripetibilità	Linearità media	Linearità minima	Permanenza	Area ist./carico
(%)	(%)	(%)	(%)	(%)
100	>100	>100	0	0

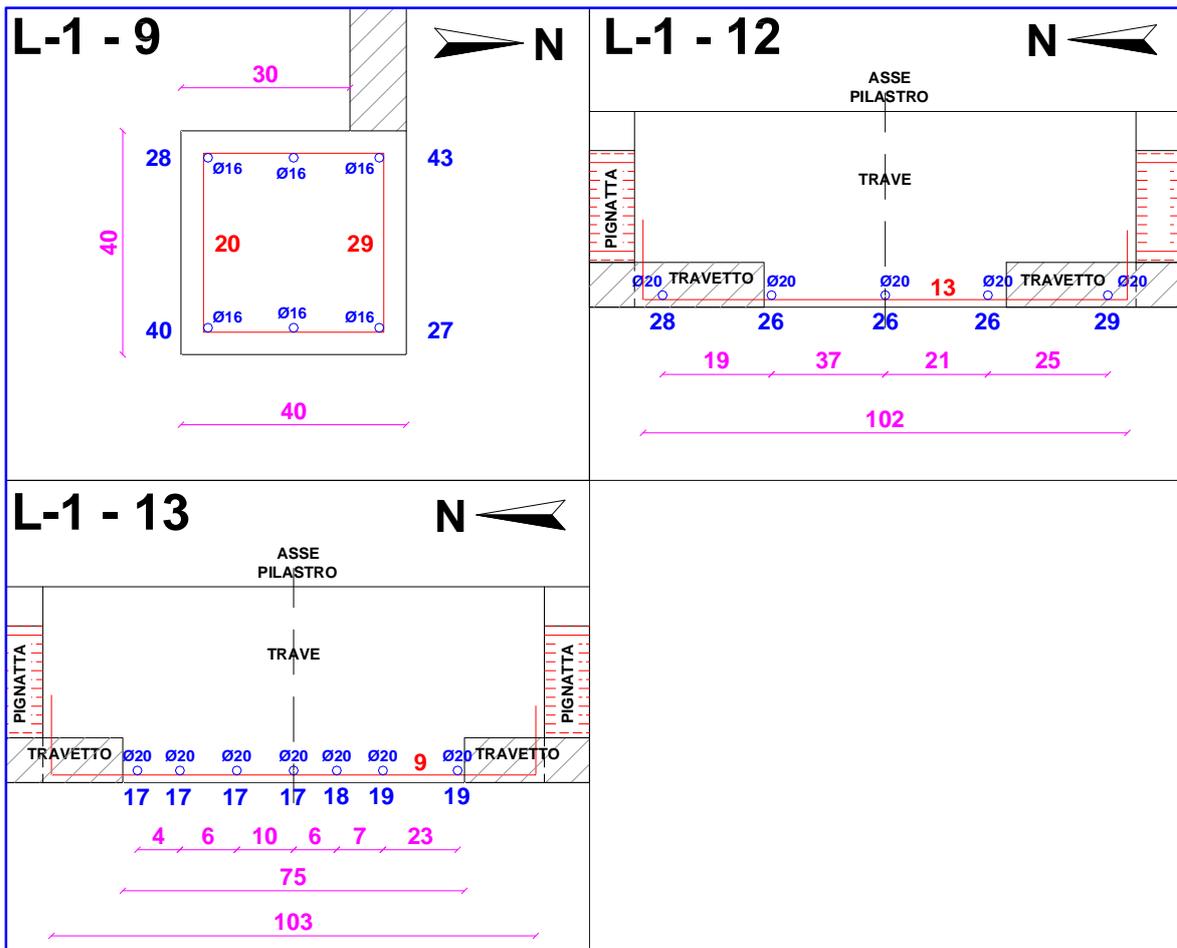
Fig. 6: *Schemi delle indagini pachometriche eseguite in L-1*

Tutte le armature rilevate sono lisce. I diametri rilevati sono Ø 16 mm per le barre verticali dei pilastri e Ø 20 mm per le armature orizzontali delle travi mentre le staffe sono sempre da 6 mm.

Zona (N°)	Elemento	Barre (mm)		Staffe (mm)		Intonaco (mm)	Note
		(Ø)	(copriferro medio)	(Ø / passo medio)	(copriferro medio)		
L-1 - 9	Pilastro	16	faccia N 35 faccia S 34 faccia W - faccia E -	6/160	faccia N 29 faccia S 20 faccia W - faccia E -	25 25 20 20	Indagine eseguita 125÷140 cm da terra zona in cui è stato rimosso l'intonaco per le SonReb. Faccia W ed E non indagate per presenza di tramezza ed intonaco.
L-1 - 12	Trave	20	intrados 27	6/170	intrados 13		Indagine eseguita tra 0 e 90 cm da pilastro est. Rilevate 5 barre all'intradosso invece delle 7 trovate nella zona del rilievo in cui si sono messe a nudo; tra i due travetti di barre se ne notano solo 3.
L-1 - 13	Trave	20	intrados 18	6/250	intrados 9		Indagine eseguita tra 140 e 200 cm da pilastro ovest. Rilevate 7 barre all'intradosso. Le barre laterali non si vedono dove piegano le staffe.
L0 - 2	Pilastro	16	faccia W 32 faccia E 35	6/150	faccia W 24 faccia E 28	20 20	Indagine eseguita tra 90 e 115 cm da terra zona in cui è stato rimosso l'intonaco per le SonReb. Rilevate 2 barre nel lato lungo (per simmetria si ipotizza la presenza di 6 totali).

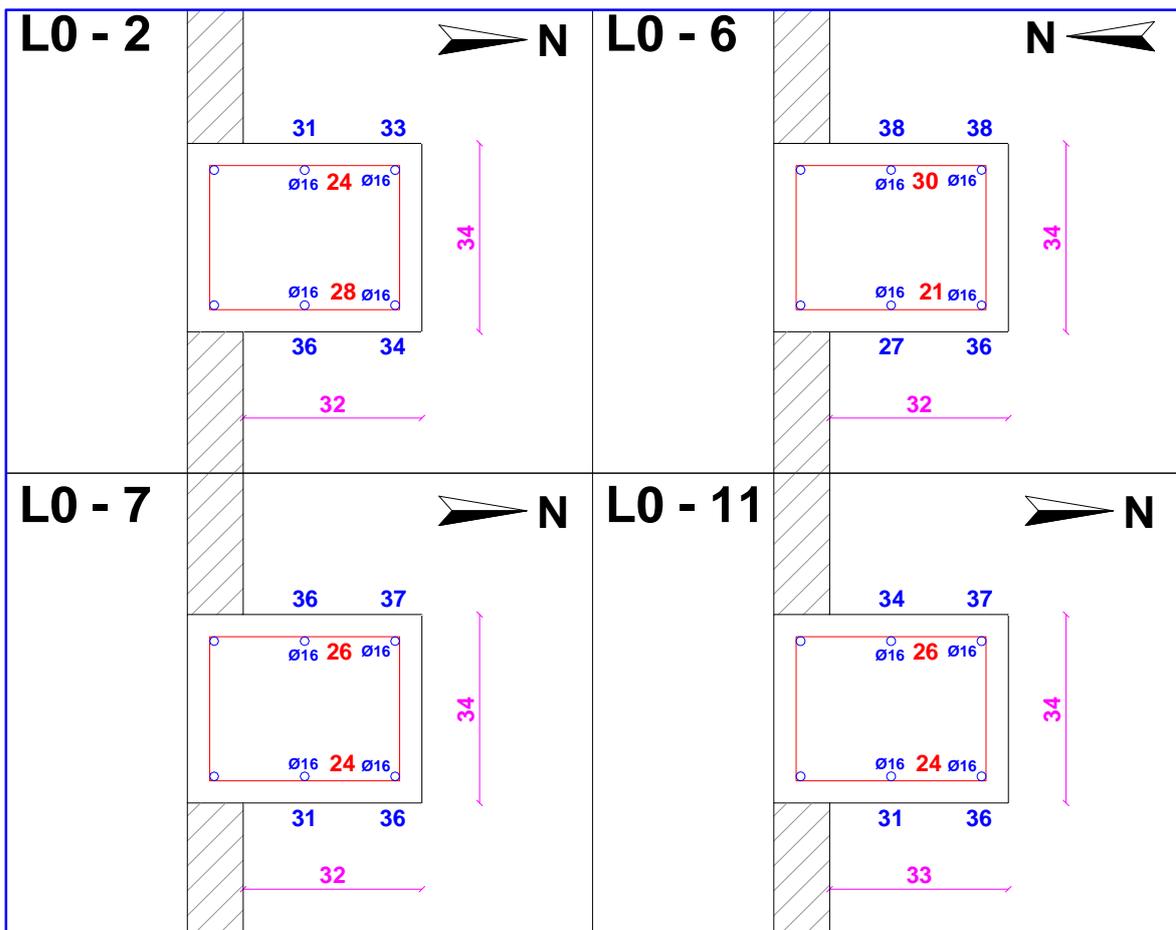
Fig. 7: *Schemi delle indagini pachometriche eseguite in L0*

L0 - 6	Pilastro	16	faccia S - faccia W 32 faccia E 38	6/150	faccia S - faccia W 21 faccia E 30	20 20 20	Indagine eseguita tra 70 e 115 cm da terra zona in cui è stato rimosso l'intonaco per le SonReb. Rilevate 2 barre nel lato lungo (per simmetria si ipotizza la presenza di 6 totali).
L0 - 7	Pilastro	16	faccia W 36 faccia E 33	6/160	faccia W 26 faccia E 24	20 20	Indagine eseguita tra 90 e 135 cm da terra zona in cui è stato rimosso l'intonaco per le SonReb. Rilevate 2 barre nel lato lungo (per simmetria si ipotizza la presenza di 6 totali).
L0 - 11	Pilastro	16	faccia W 35	6/140	faccia W 26	20	Indagine eseguita tra 90 e 135 cm da terra zona in cui è stato rimosso l'intonaco per le SonReb. Rilevate 2 barre nel lato lungo (per simmetria si ipotizza la presenza di 6 totali).

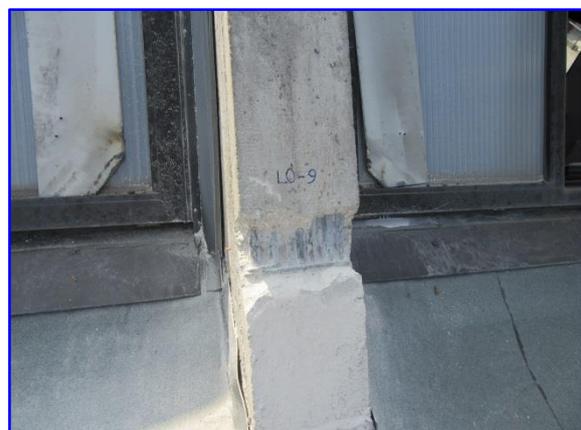
Foto 8: *Armature in vista*

Tutte le armature rilevate sono lisce. I diametri rilevati sono $\varnothing 16$ mm per le barre verticali dei pilastri, e $\varnothing 20$ mm per le armature orizzontali delle travi e $\varnothing 24$ mm all'intonaco della trave a mensola mentre le staffe sono $\varnothing 6$ mm eccetto che nella mensola esterna dove sono $\varnothing 8$ mm.

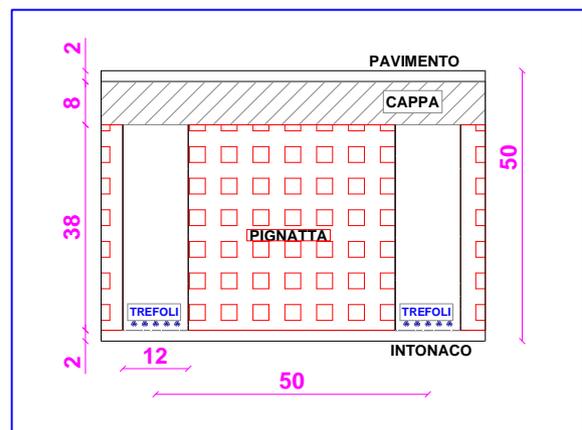
Fig. 16: Schema del solaio

Zona	Elemento	Travetti (mm)			Pignatte (mm)		Intonaco (mm)	Note
		Largh.	Int.	Armat.	Spessore	Largh.		
L-1 - 17	Solaio H = 50	120	500	5 trefoli da 5 mm	380	380	20	All'estradosso è presente una cappa di 8 cm ed un pavimento di 2 cm per un totale di 10 cm. Nella cappa c'è un ferro trasversale all'andamento dei travetti che appartiene presumibilmente ad una rete.
L0 - 1	Solaio H = 48	120	500	5 trefoli da 5 mm	300	380	30	All'estradosso è presente una cappa di 5÷6 cm ed un pacchetto di impermeabilizzazione di 9÷10 cm per un totale di 15 cm.

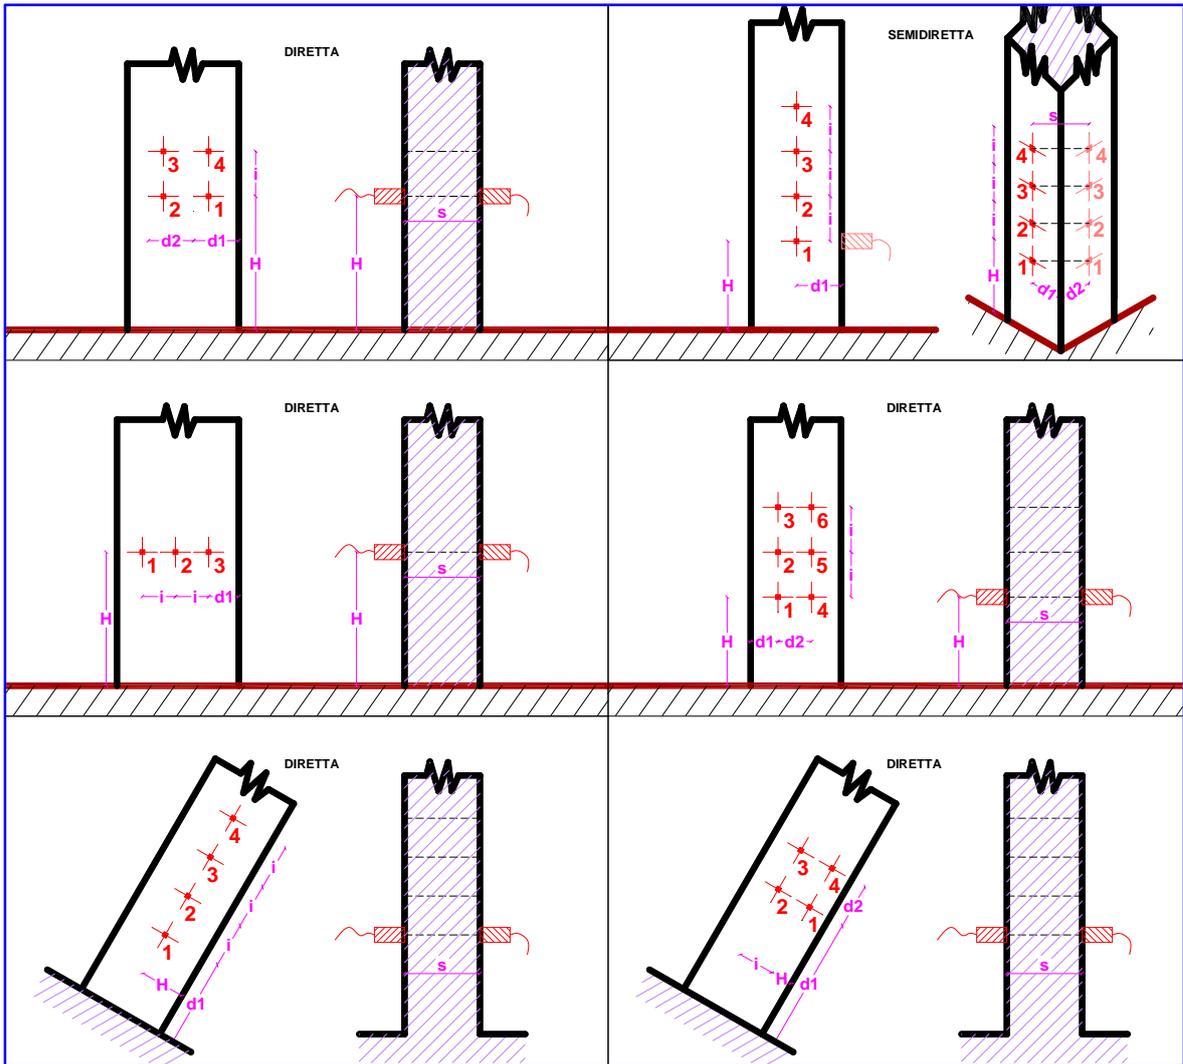
Fig. 25: Schemi posizione punti d'indagine sugli elementi (metodi %diretto+e %semidiretto+)

Con riferimento alla normativa UNI EN 12504. 4: 2005, seguita nel corso delle indagini, è stato adottato sia il metodo di misura **%diretto+** (con i trasduttori posizionati su due superfici opposte dello stesso elemento) sia **%semidiretto+** (con i trasduttori posizionati su due superfici perpendicolari tra loro). La misura **%+** rappresenta la distanza tra le sonde.

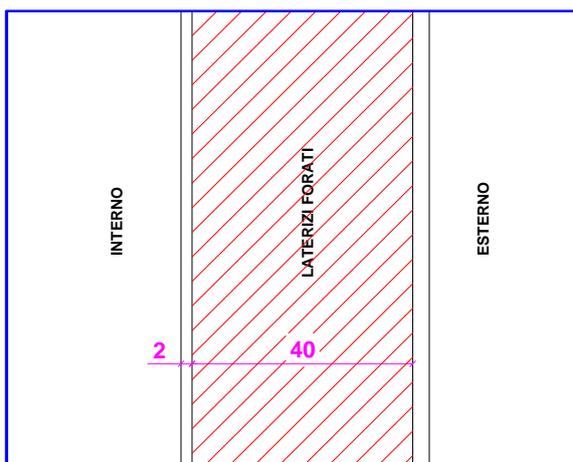
Fig. 26: Muro zona L-1 - 1

Zona (N°)	Commento
L-1 - 1	muro perimetrale di spessore 45 cm con 2 cm d'intonaco sul lato interno, circa 40 cm di laterizio forato ed infine l'intonaco esterno
L-1 - 17	soffitto in latero-cemento di spessore 50 cm con travetti di larghezza 12 cm e 50 cm d'interasse tra loro, le armature dei travetti sono composte da 5 trefoli di 5 mm complessivi di sezione l'uno. Le pignatte hanno altezza di circa 38 cm e larghezza 38 cm; all'intradosso si hanno 2 cm d'intonaco ed all'estradosso circa 8 cm di cappa e 2 cm di pavimento
L0 - 1	soffitto in latero-cemento di spessore 48 cm con travetti di larghezza 12 cm e 50 cm d'interasse tra loro, le armature dei travetti sono composte da 5 trefoli di 5 mm complessivi di sezione l'uno. Le pignatte hanno altezza di circa 30 cm e larghezza 38 cm; all'intradosso si hanno 3 cm d'intonaco ed all'estradosso 5÷6 cm di cappa e 9÷10 cm di pacchetto isolante
L0 - 4	muro perimetrale di 42 cm di spessore con 1,5 cm d'intonaco sul lato interno, 10 cm di laterizio forato, circa 3 cm d'intercapedine, 20 cm di calcestruzzo, 1 cm di malta e 6 cm di mattoni pieni di rivestimento esterno

Quanto emerge dalle indagini eseguite risulta che al piano interrato (zona L-1 - 1) il muro perimetrale è composto da un setto in c.a. nella porzione inferiore fino all'altezza del davanzale mentre nella porzione superiore sono presenti pilastri in c.a. e murature in mattoni (nelle parti più larghe); il solaio di copertura (zona L0 - 1) presenta una trave in spessore in corrispondenza della trave inclinata tra le finestre e travetti in direzione est-ovest.

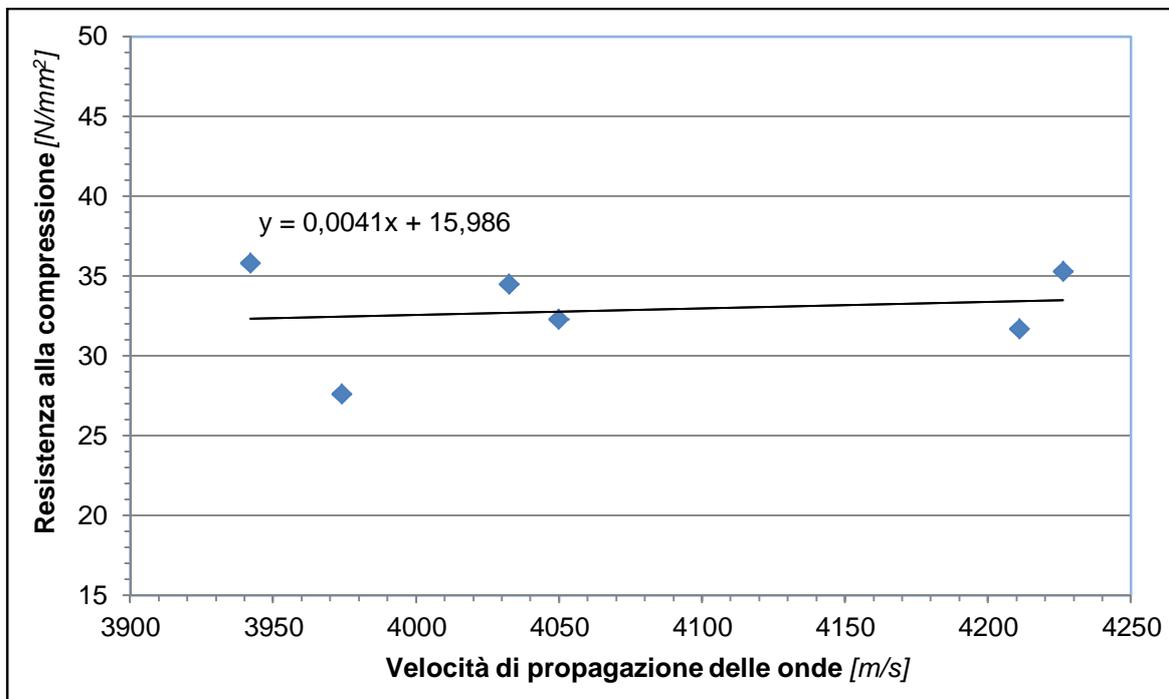
Fig. 32: *Grafico di correlazione tra velocità e resistenze caratteristico dell'edificio*

Piano	Zona	Velocità	Resistenza
	(n°)	(m/s)	(Mpa)
Seminterrato	L-1 - 5	4050	32,3
	L-1 - 8	4032	34,5
Rialzato	L0 - 5	4211	31,7
	L0 - 5	3974	27,6
	L0 - 9	4226	35,3
	L0 - 10	3942	35,8

...si è potuto elaborare un grafico di correlazione tra velocità e resistenze caratteristico della sala dell'edificio scolastico:

Dal grafico si possono stimare le resistenze nelle zone in cui sono state eseguite le prove con ultrasuoni e non considerando le battute sclerometriche a causa dell'elevata carbonatazione superficiale presente nel cls (la quale incide in maniera preponderante sul calcolo della resistenza col metodo SonReb):
